LAUDO TÉCNICO

PROPONENTE:	Prefeitura Municipal de Trizidela do Vale
OBJETO:	Recuperação de Talude de Via no Povoado Morro dos Caboclos – Zona Rural de Trizidela do Vale - MA
ENDEREÇO:	<u>Povoado Morro dos Caboclos - Zona Rural do Município de Trizidela do Vale - MA</u>

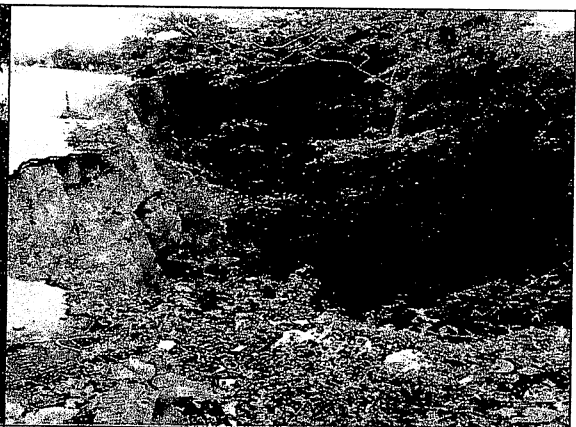
Item:	Erosão de Solo	Foto nº:	01 a 04
Local:	TALUDE DE VIA	Data:	04/01/2021

Foto 02: Deslizamento de Terra

PATOLOGIA – Erosão avançada do solo em encosta.

Ausencia de manuntenção: Agente causador da patologia, segundo residentes do local, havia ali uma sarjeta e que apartir dela, se iniciou as erosões no solo, por não ter realizado manuntenção no inicio de processo de erosão permitindo o avanço.

GRAU DE RISCO: ALTA.

Erosão em alto grau de avanço, deve-se ser feita a recuperação do solo afim de manuntenção da funcionalidade de via e eliminação de risco à edficações vizinhas

Removida a camada de solo deteriorada pela erosão deve-se limpar o local, removendo toda a camada vegetal e solo desagregado, apos realizada a limpeza, o passo seguinte é o reaterro visando recuperar o nivel natural da via no trecho em que ocorreu a erosão, respeitando todas a normas de aterro e compactação para estradas vicinais.

Executadas as etapas anteriores, deve-se ser feita sarjeta e canaleta vertical afim de direcionar efluentes para sua destinação correta, sem que haja carreamento de solo.

Por ultimo, aplicação de capeamento asfaltico da via.

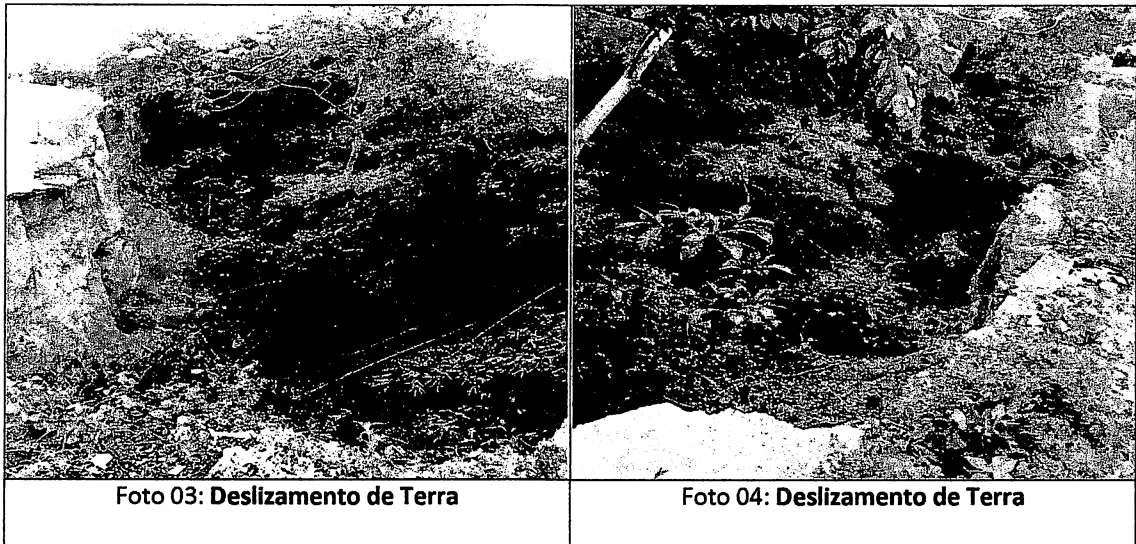
Descrição: Erosão de massa de terra em talude em lateral de via do povoado Morro dos Caboclos, Zona rural de Trizidela do Vale - MA
